# ACCESIBILIDAD AL PATRIMONIO Y AL ESPACIO PÚBLICO

MONASTERIO DE YUSTE  
(CÁCERES)

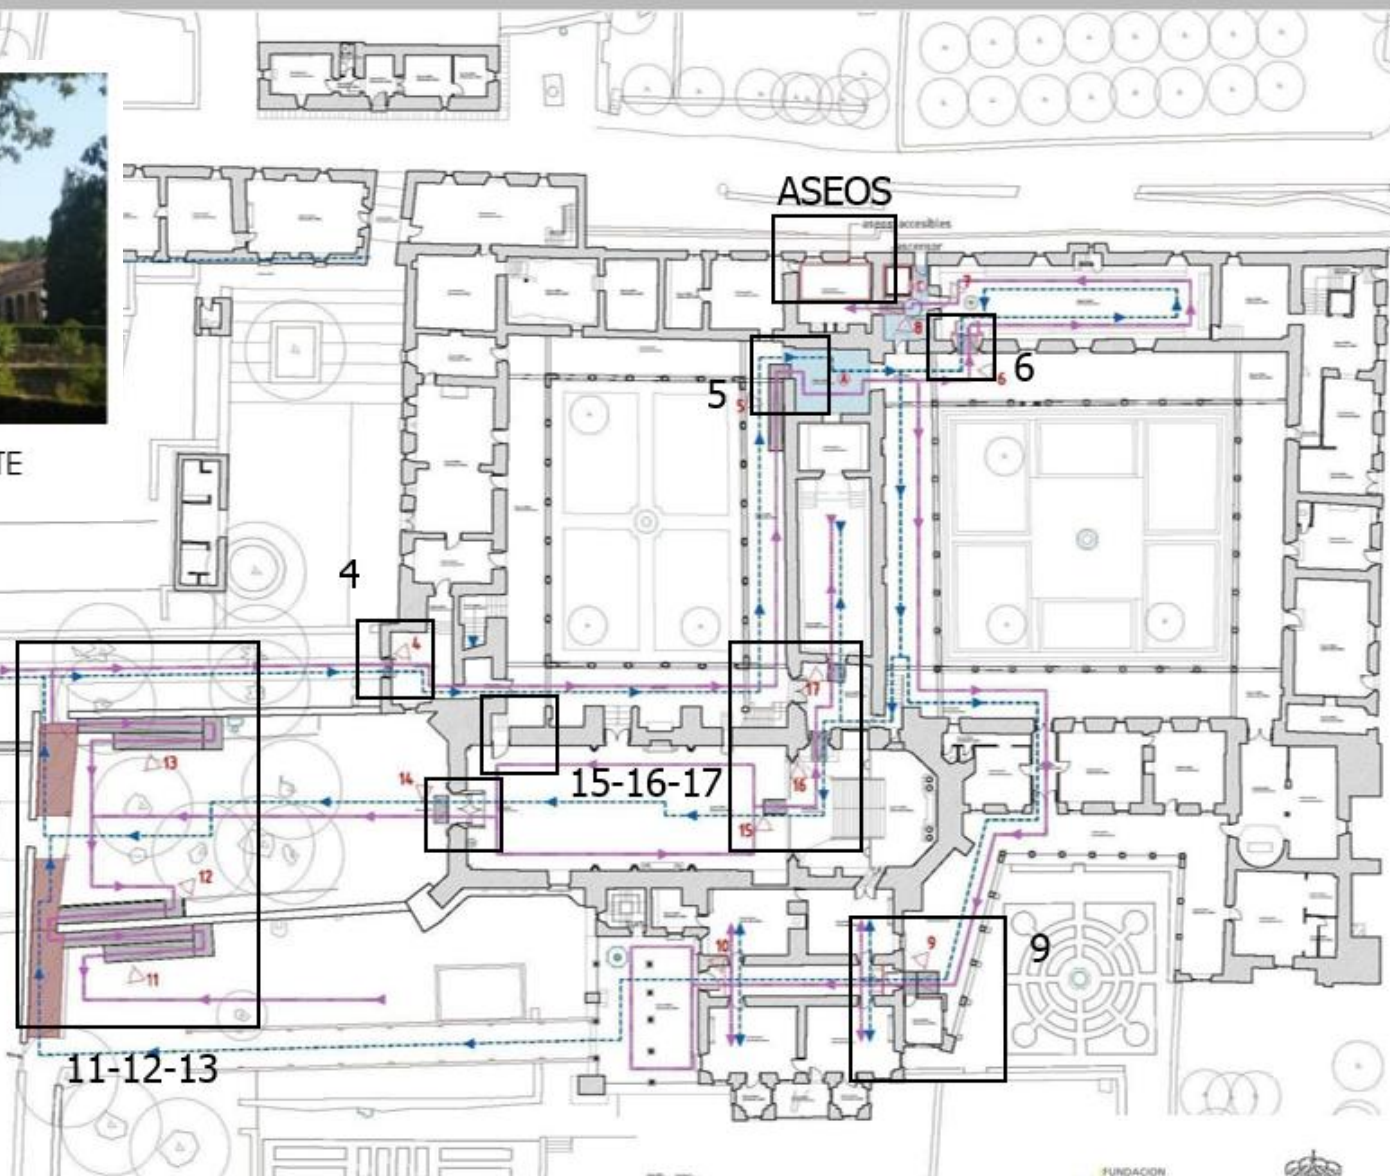
## DETALLE 1\_ACCESO

- Colocación de una plaza de minusválidos con la correspondiente nivelación del terreno y pavimentación de enlosado de granito.
- Demolición del acceso actual (rampa, escalera y barandilla) y colocación de ventana.
- Retirada de cortavientos de vidrio en el actual acceso.
- Nuevo acceso mediante rampa exterior de piedra de 8% de pendiente.
- Colocación de pasamanos.
- Continuación del enlosado de granito hasta la zona de acceso quedando nivelado con el engorronado actual.
- Apertura de la hoja de la puerta principal.

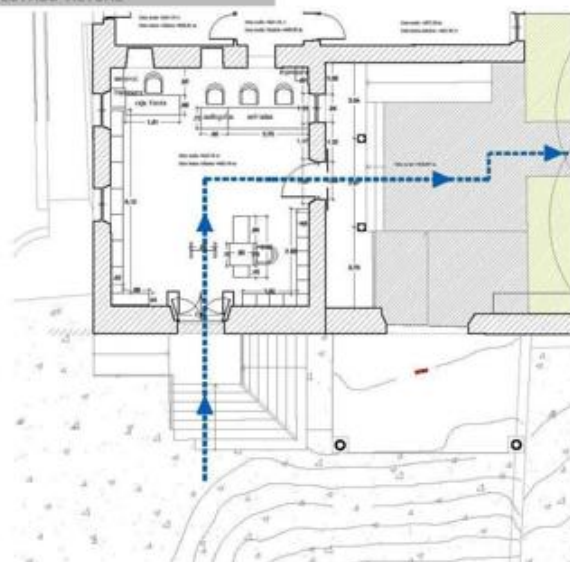
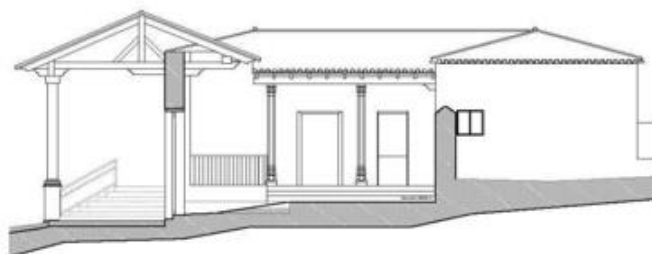
## DETALLE 2

Rampa de 3,65 m de longitud y pendiente 8%, con pasamanos en uno de los lados y zócalo lateral de 10cm en el otro.

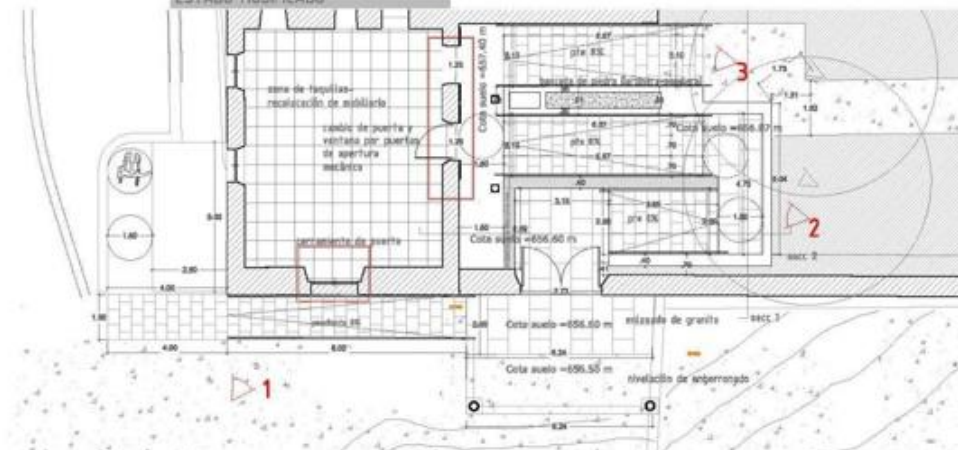
## DETALLE 3

- Rampas de acceso a la zona de taquillas, dos rampas de 6,67m de longitud incluyendo una bancada de piedra integrada en la rampa, con jardinera y papeleras. Pendiente del 8% . Colocación de pasamanos.
- Demolición de la rampa existente y los peldaños.
- La puerta se modifica y la ventana existente se transforma en puerta de salida.
- Se realizan muretes de separación entre rampas de mampostería vista en sus 2 caras de 40cm de grosor.
- Rampas de acceso a la zona de taquillas. Pendiente del 8% .

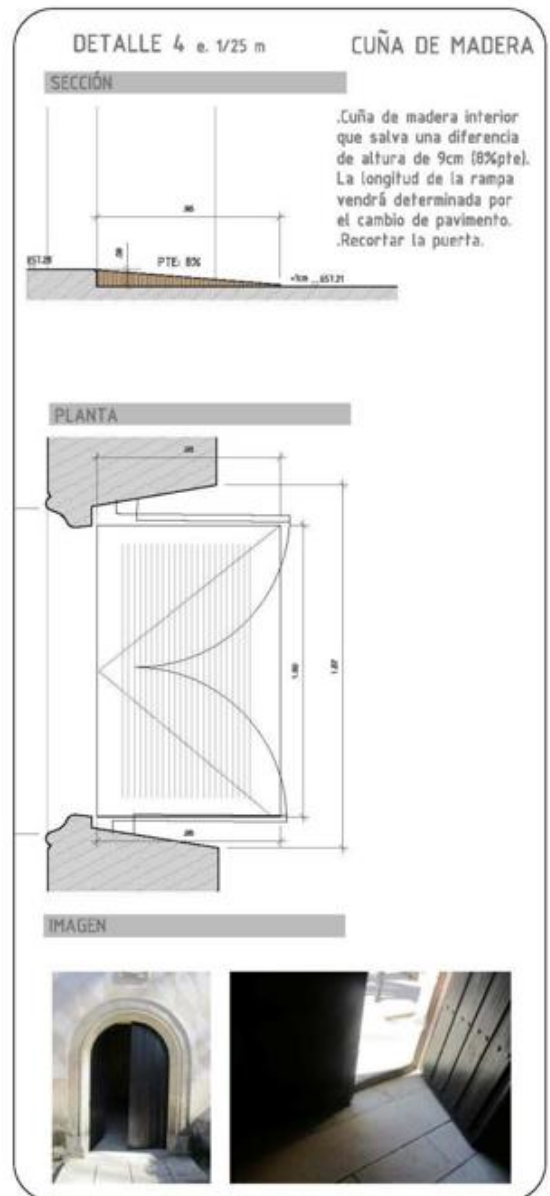
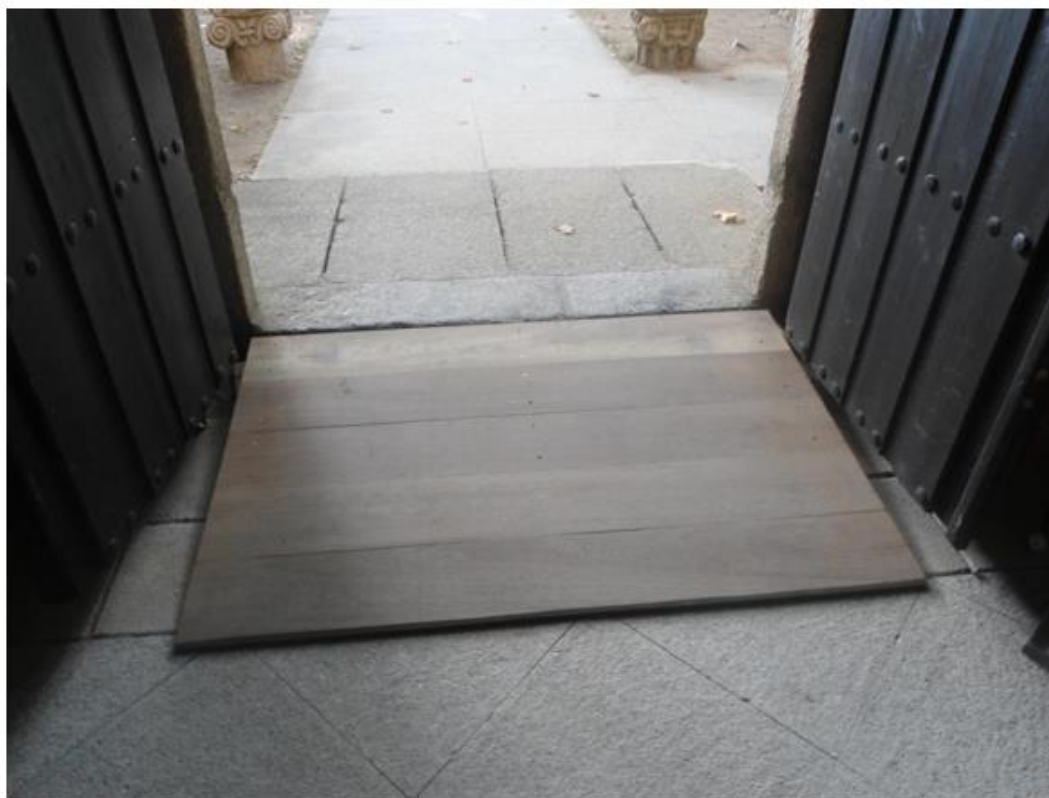
DETALLE 5 e. 1/50 m

RAMPA DE MADERA

Rampa interior de madera (8% pte) en forma de L, en uno de los laterales con zocalos laterales de perfiles de bronce y quitamiedos de vidrio de 1m de altura. En otro de los laterales con pasamanos a 90 y 65 cm de altura.

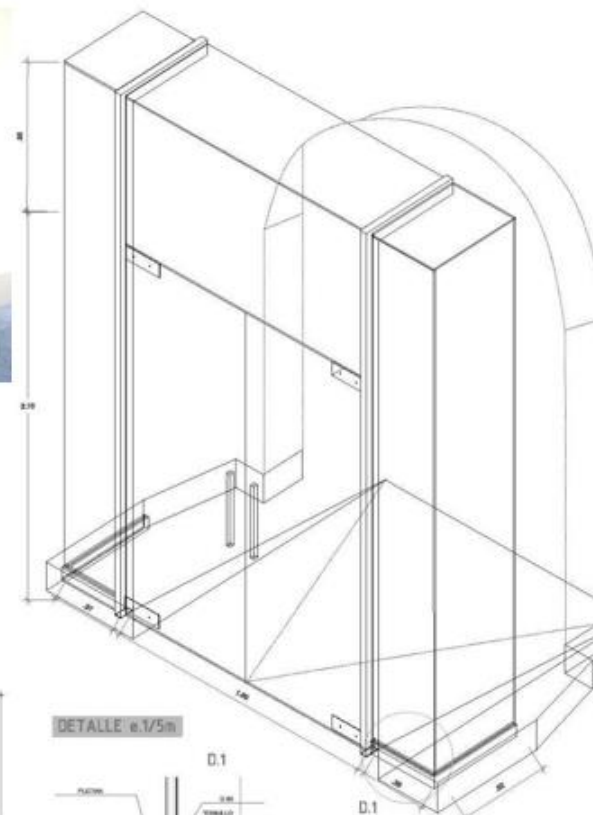
DETALLE 6 e. 1/25 m

RAMPA DE PIEDRA Y CERRAMIENTO

Rampa de piedra (10%pte)  
Se recorta parte del escalon existente y se quita la puerta de madera actual.  
Colocación de cerramiento de vidrio sujeto por perfiles metálicos y remate inferior de chapa de
